Le confort, source de performance, mais pas toujours facile à mettre en place

Pierre Kirsch. Dr vétérinaire
réseau Happy Vets-Happy Farms – 08260 Auwillers les Forges

Les glissades répétées de ses vaches laitières dans les couloirs en caillebotis ont poussé un éleveur à rechercher des solutions dont la plus évidente pour lui était la pose de tapis. Au cours de nos visites régulières dans son élevage, nous l'avons déjà sensibilisé sur l'importance du confort pour le bien-être, la santé et la productivité des vaches. C'est pourquoi avant de finaliser son choix, il a sollicité notre avis en la matière. C'est avec un autre membre du réseau Happy Vets que je me suis rendu chez mon client.

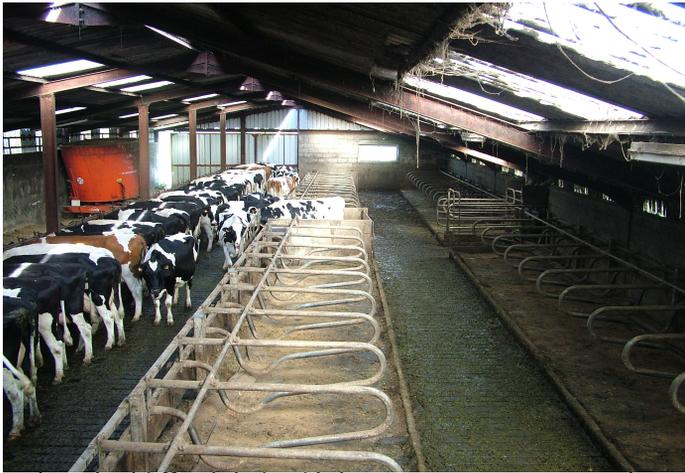
Ce bâtiment conçu il y a trente ans ne permet pas une circulation aisée des animaux. La configuration intérieure est la suivante : une rangée de logettes contre le mur interrompue au milieu par les 2 stalles du DAC, un couloir de 2 mètres de large, une nouvelle rangée de logettes, le couloir d'alimentation d'une largeur de 3,5 mètres, le cornadis et la table d'alimentation.

L'ensemble des couloirs sont en caillebotis. Trois zones de passage entre les 2 couloirs, d'une largeur respective de 1,50 mètre, de 2,20 mètre et de 1,80 mètre sont présentes au début, au milieu et au bout de la rangée centrale de logettes. Le passage intermédiaire se situe presque en face du DAC. Cinquante-quatre logettes sont disponibles pour cinquante-quatre places à table. La longueur de trois logettes est amputée par la présence des abreuvoirs.

Photo 1 : présentation de la stabulation

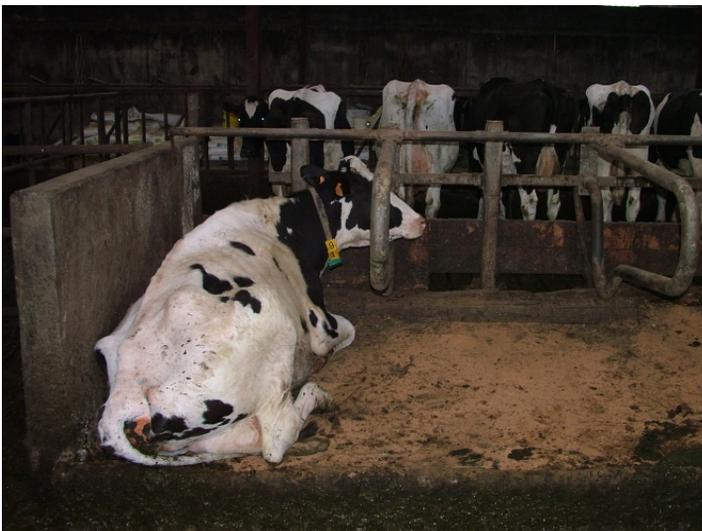
Plusieurs éléments sont responsables du manque de confort des logettes. Pour gérer le nombre toujours plus important de vaches coincées dans celles-ci suite à une tentative de relevé infructueuse et les tarsites, l'éleveur avait opté pour la pose de bastaings contre le seuil de la logette dépassant de 5 cm pour bloquer les pattes arrières lors du mouvement de relevé et déroulé un tapis caoutchouc non fixé sur le sol de la logette. La profondeur de 2,4 mètres des logettes est insuffisante pour une largeur de 1,13m. Une rangée de planches est disposée devant les logettes face au couloir d'alimentation ce qui limite fortement l'espace devant les vaches nécessaire au relevé par le lancement en avant et vers le bas de la tête. Nous préconisons le retrait de ces planches. Pour les logettes face au mur, il n'y a pas de correction aisée de la profondeur sans de gros travaux de maçonnerie (que l'on pourrait associer à une amélioration de la ventilation du bâtiment).

Photo 2 : Avant : On remarque facilement le rebord arrière avec le bastaing, la traverse comme arrêtoir au sol et la fermeture de l'espace avant avec les planches

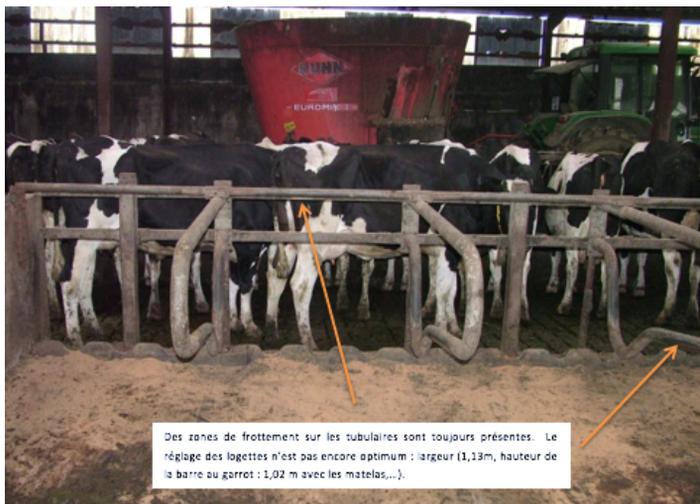
Photo 3 : Après : le bastaing a été retiré, les matelas et les arrêteurs au sol installés et les planches retirées.

Le confort de couchage des logettes pourrait être amélioré par la pose de matelas avec des arrêteurs au sol incorporés. L'éleveur a porté son choix sur des matelas de 1,82m de long et un arrêteur au sol souple, incliné vers l'avant avec des encoches pour permettre aux vaches d'étendre un membre antérieur ce qui est intéressant en terme de confort pour l'animal

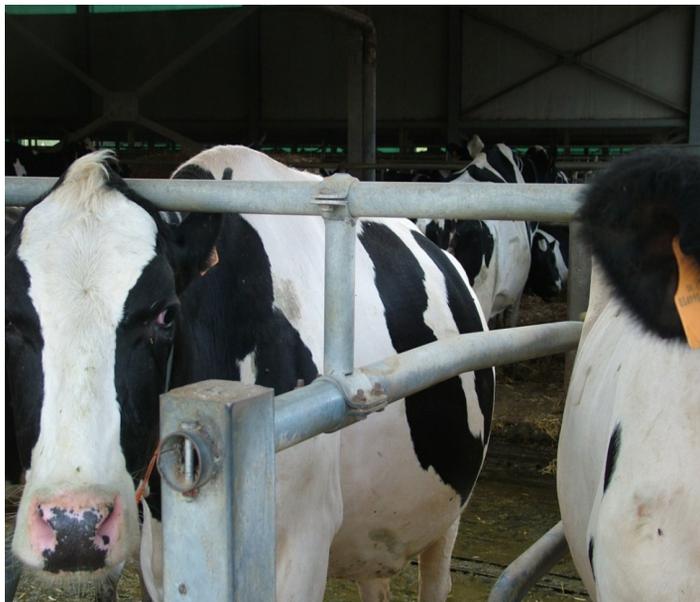
Photo 4 : Exemple de système pour rehausser uniquement la barre au garrot. Voyage d'étude dans la région de Parme

La correction de la hauteur ne sera pas obtenue par le rehaussement de l'entièreté de la logette afin d'éviter que le dos des vaches ne passe en dessous de la séparation latérale et qu'elles ne se blessent. Il est recommandé de mettre en place un dispositif vertical qui permettra de remonter uniquement la barre au garrot ou de disposer une barre au garrot cintrée.

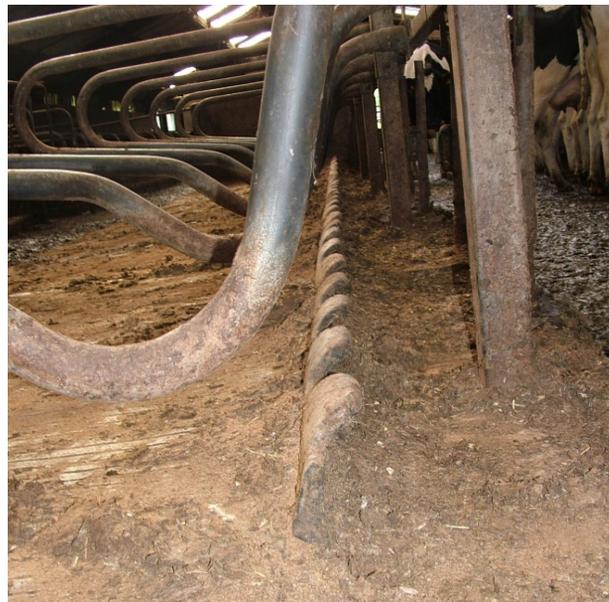
Photo 5 : Arrêteur sol souple avec encoches

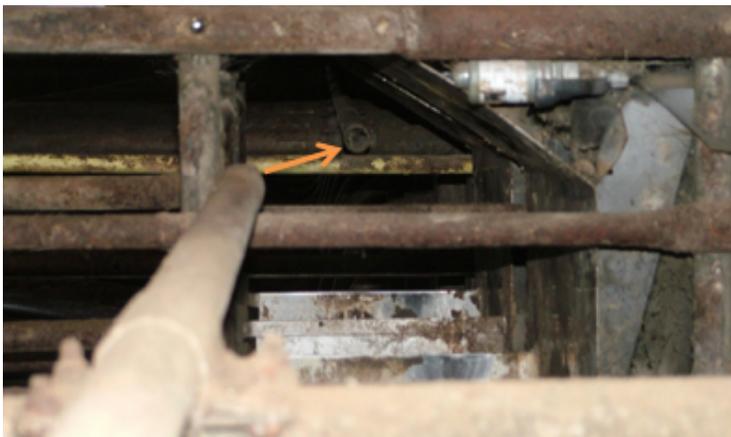
Les barres au garrot sont également mal positionnées. Elles sont trop basses (1,08 mètre) et trop avancées dans les logettes (à 1,75 mètre du bastaing). Pour les logettes face au mur, cette barre au garrot n'est d'aucune utilité, à part pour la rigidité de l'ensemble. Elle doit être repoussée au maximum dans ce cas-ci et de 10 centimètres pour les autres logettes.

Photo 6 : Face au mur, la barre de garrot reculée au maximum

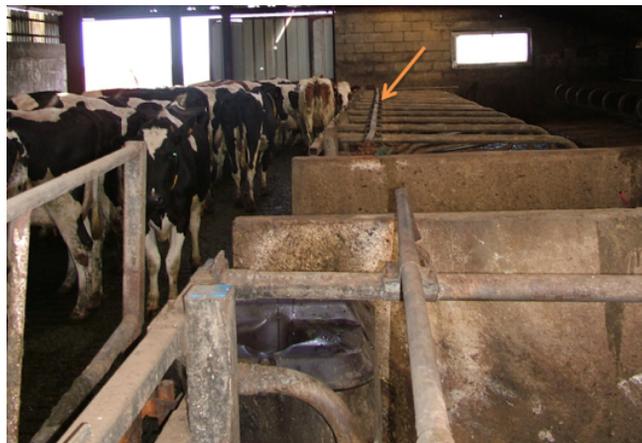
Photo 7 : La barre de garrot a été reculée mais pas (encore) rehaussée

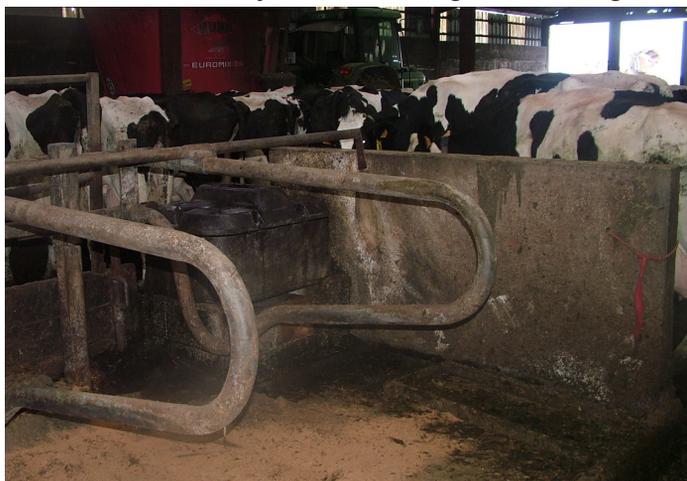
L'accès à l'eau quant à lui est largement insuffisant aussi bien par la taille des abreuvoirs que par leurs accessibilités. Sur les trois points d'eau, le bol en sortie de salle de traite ne fonctionne plus. Il serait intéressant de disposer à la place un abreuvoir, le plus grand possible et facilement nettoyable, associé à un pré-refroidisseur de lait pour apporter de l'eau tiédie. Pour rendre ce nouvel abreuvoir accessible il sera nécessaire de rogner au moins sur 2 logettes et de le disposer contre le mur pour gagner en ergonomie (largeur du couloir amenée à 3,8 mètres). L'abreuvoir à 2 compartiments situés à côté du passage central et accessible depuis l'aire d'alimentation (élément supplémentaire qui gêne la circulation des vaches), est également à proximité de l'accès au DAC. La mise en place d'un abreuvoir individuel à haut débit dans ce couloir étroit (2,2 mètre de large) à forte circulation paraît être la moins mauvaise des options. Au niveau du dernier passage (1,8 mètre de large), cette solution sera également retenue.

Photo 8 : L'abreuvoir uniquement accessible par le couloir d'alimentation réduit fortement la longueur de la logette.

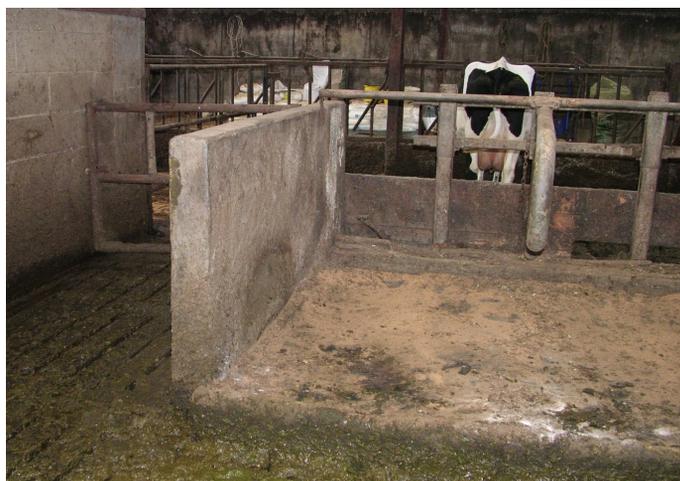
Photo 9 : suppression de 2 logettes seront pour laisser libre l'accès à l'abreuvoir de grande taille à venir contre le mur.
